Gegenstand : Risse in der Seitenleitwerkswurzelrippe

Betroffen : Fascination D4BK alle W.Nr.

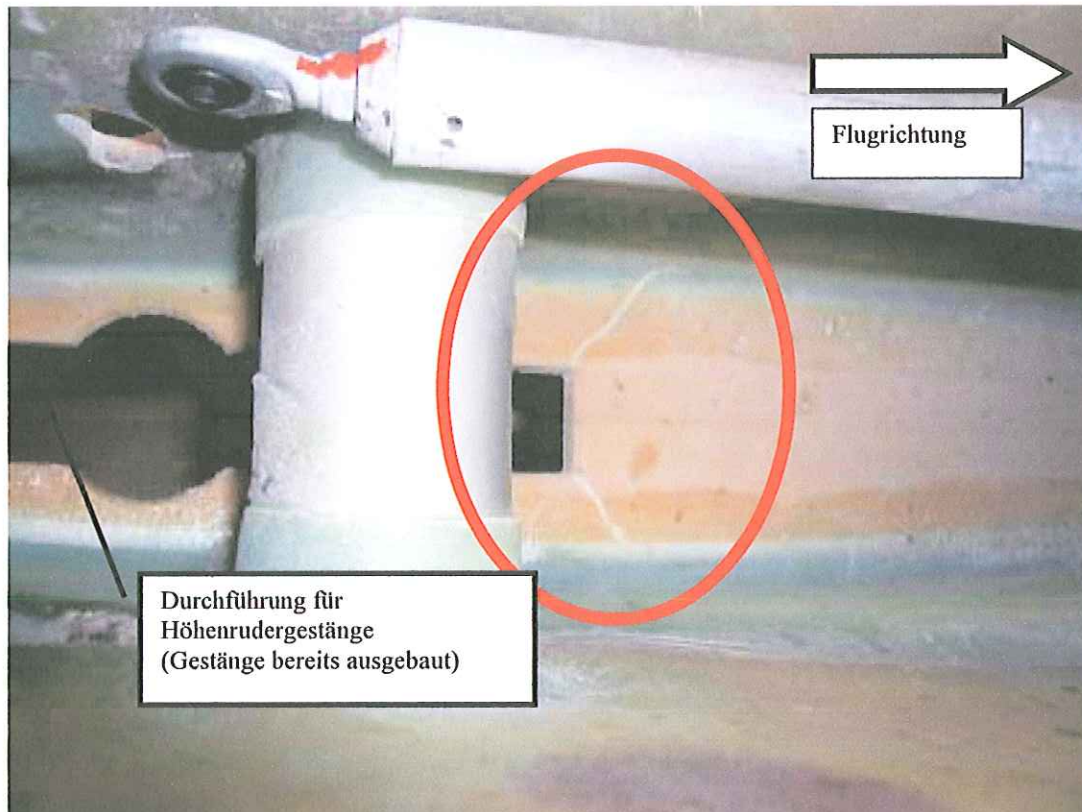
2. Wenn man nun von unten durch die Öffnung in das Seitenleitwerk schaut sieht man die betroffene Rippe. Überprüfen, ob am Ausschnitt zur Durchführung des Höhenrudergestänges Risse zu erkennen sind (Abb. 2 rot markiert). In der Abbildung sind nur die vorderen Risse zu sehen. Die Risse könne auch am hinteren Ende des Ausschnitts vorhanden sein.

3. Beträgt die Risslänge mehr als 25 mm oder hat sich das Laminat großflächig vom Schaum abgelöst, darf das Luftsportgerät nicht mehr in Betrieb genommen werden! Überschreitet der Schaden die oben angegebene Größe nicht ist ein Überführungsflug zum Instandhaltungsbetrieb zugelassen, sonstiger Flugbetrieb ist nicht mehr gestattet. Ansonsten ist die Verstärkung der Rippe bis zu der in TM_D4_26 aufgeführten Frist durchzuführen.

Maßnahmen : 1. Seitenleitwerksrippe entsprechend Arbeitsanweisung 1 zu TM_D4_26 auf Risse überprüfen
2. Verstärkung der Seitenleitwerksrippe entsprechend Arbeitsanweisung 2 zu TM_D4_26

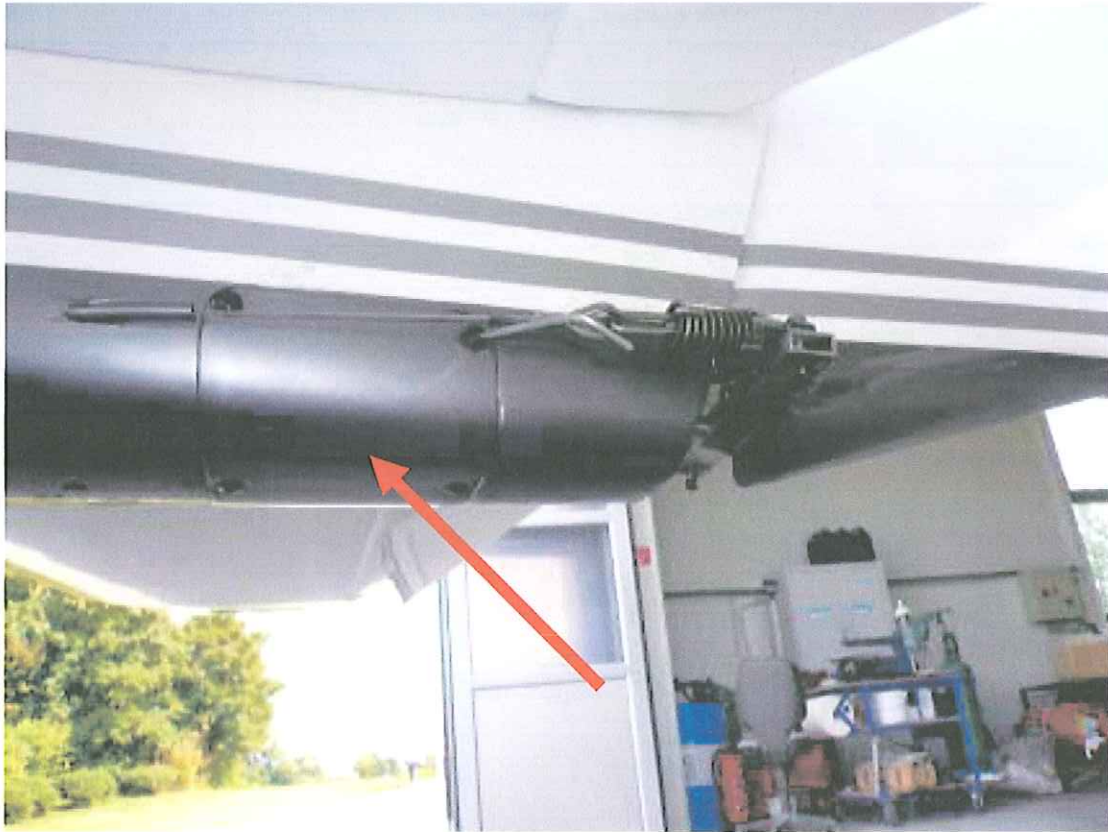
Abb. 1

1. Deckel unterhalb des Höhenleitwerks am Rumpf entfernen.
