W.D. Flugzeugleichtbau GmbH

03.08.01

Betr.: Technische Mitteilung für alle D 4 B
Anlaß:

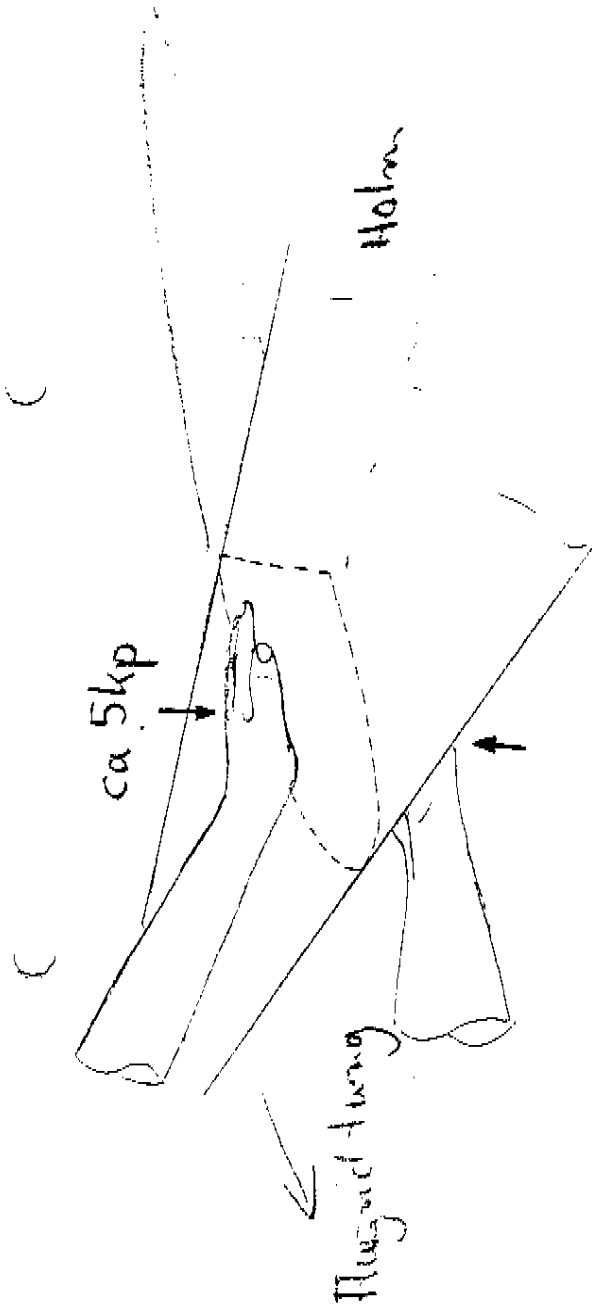
Anlage TM D4B v. 03/08/07

Auf Grund von mechanischen Beschädigungen durch unsachgemäßen Transport und/oder Betreten der Flügel Nase, desweiteren durch Verstopfung der Entlüftungsbohrungen an der Flügel nasen wurzelrippe, kann es zur Beschädigung der Schaumrippen in der Flügel Nase kommen.

Die Nasenrippen befinden sich genau in der Verlängerung der Flügelrippen hinter der Flügel Nase. Pressen Sie mit beiden Handflächen (wie Skizze) die Flügel Nase mit ca. 5kp zusammen. Bei Beschädigung der Rippe ist ein deutliches Geräusch zu hören, wenn das Ohr auf die Flügel Nase gelegt wird. Desweiteren gibt die Struktur beidseitig deutlich spürbar nach.

Bitte überprüfen Sie vor dem nächsten Flug durch eine sachkundige Person die Unversehrtheit der Nasenrippen.

Bis zur Bestätigung der Unversehrtheit der Rippen gilt eine V_{NE} von 200 km/h.
